**Stadt Stadtallendorf**  
**Ehemaliger Baubetriebshof der Stadt Stadtallendorf**  
**Niederrheinische Straße 15 a, 35260 Stadtallendorf**

## **Orientierende Untersuchung**

Projekt-Nr.: **b<sup>4</sup>c20220113**  
Bericht-Nr.: **1** vom 02.08.2022  
Dipl.-Geol. Dipl.-Geogr. Stefan Binot

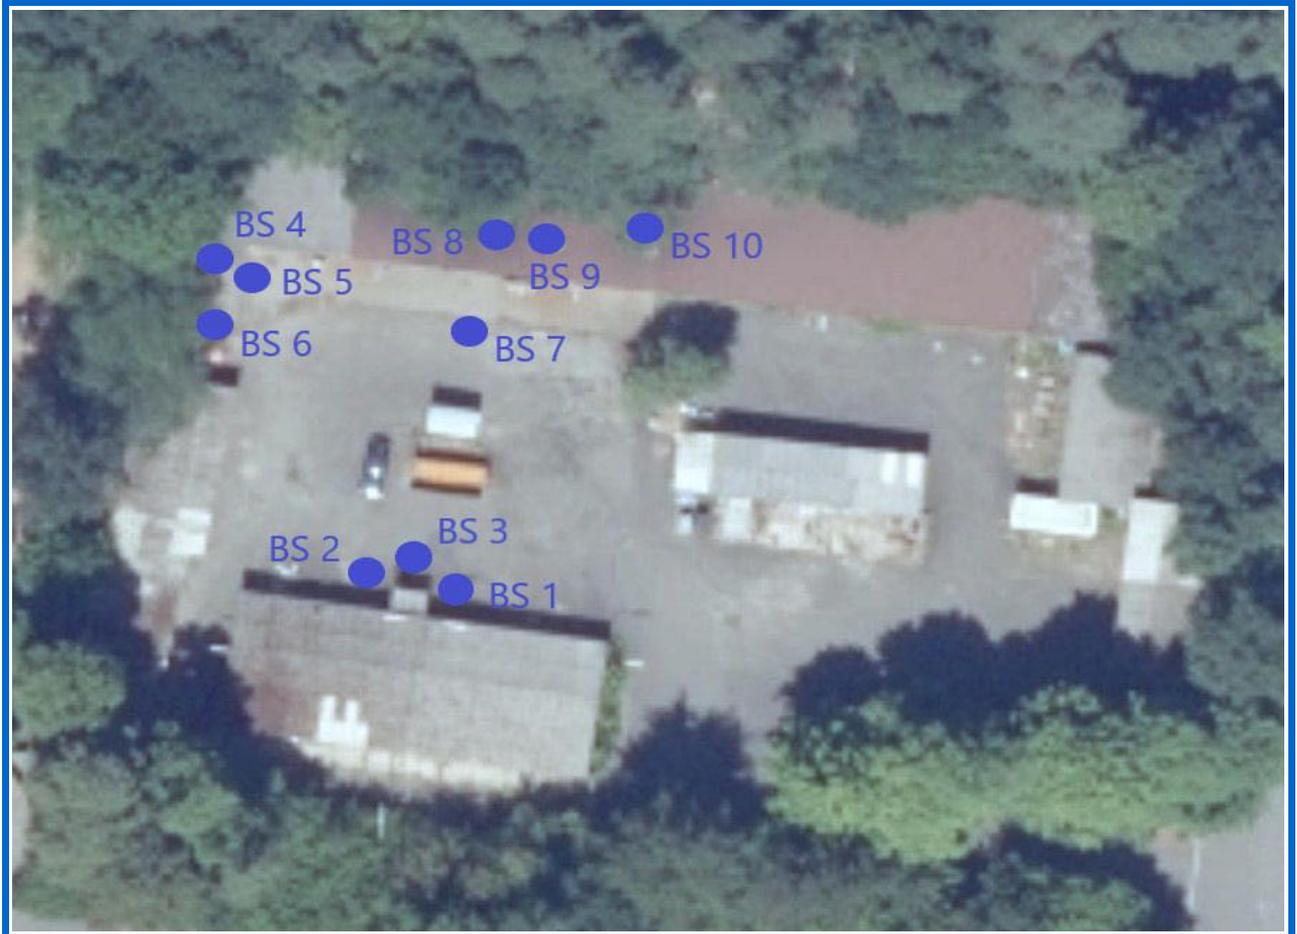
Abbildung 3: Lage der Bohrlochsondierungen orientierende Untersuchung im Bereich des Baubetriebshofs der Stadt Stadtallendorf in der Niederrheinischen Straße (Quelle der Kartengrundlage: [U13] (Ausschnitt, Daten unverändert))

Im Rahmen der Orientierenden Erkundung zur altlastenfachlichen Standortbewertung wurden die in der nachstehenden **Tabelle 2** dargestellten Untersuchungen durchgeführt. Die Lage der Bohrsatzpunkte ist in der **Abbildung 3** dargestellt.

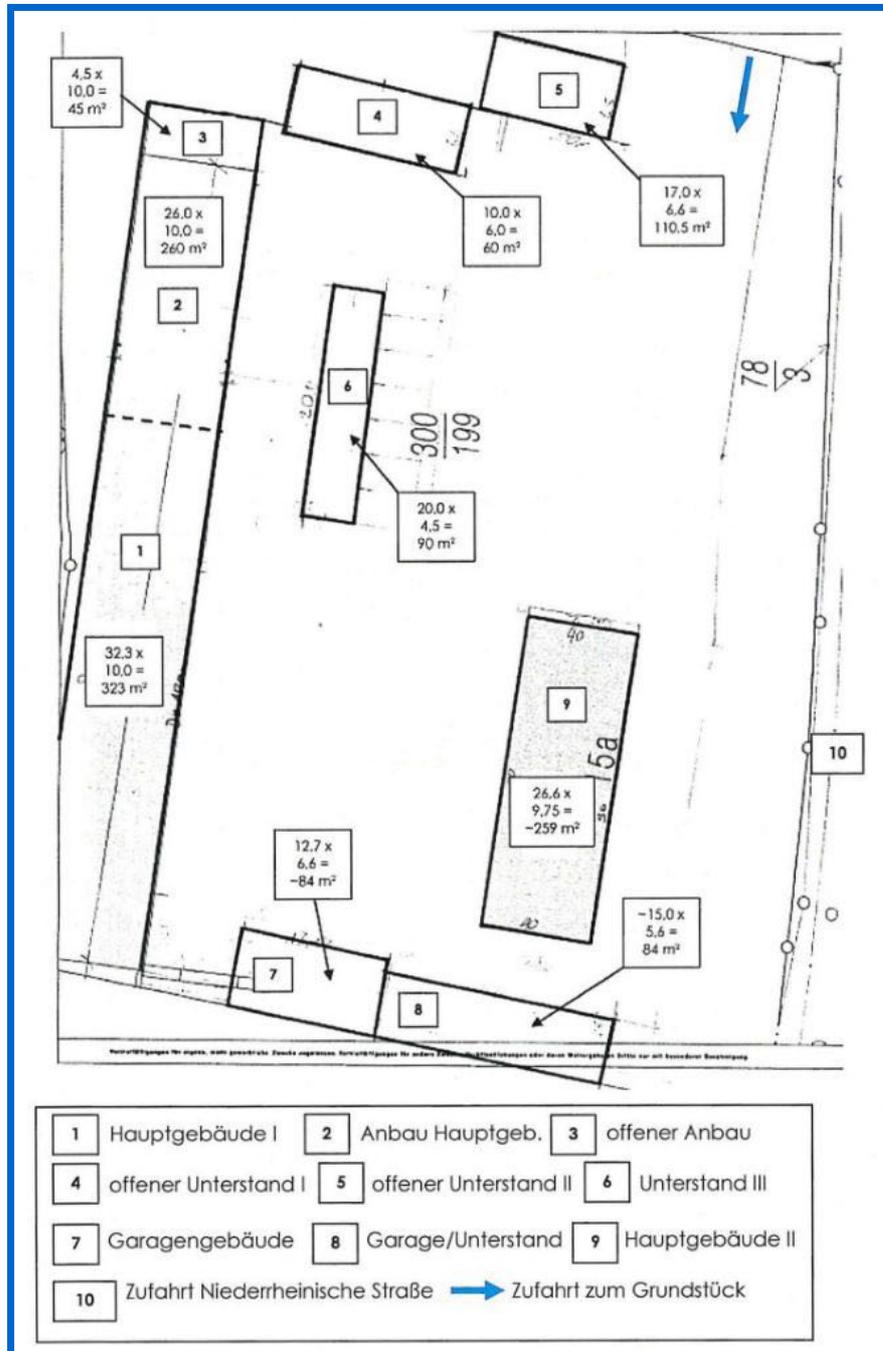
Abbildung 4: Lage des ehemaligen Baubetriebshofs der Stadt Stadtallendorf in der Niederrheinischen Straße mit Gebäude-/Anlagenbezeichnungen im Detail (Quelle [U19] (Ausschnitt, Daten unverändert))

Der Bezug auf die vorhandenen Gebäudebezeichnungen/Einrichtungen entstammt [U19] und ist in der **Abbildung 4** dokumentiert.

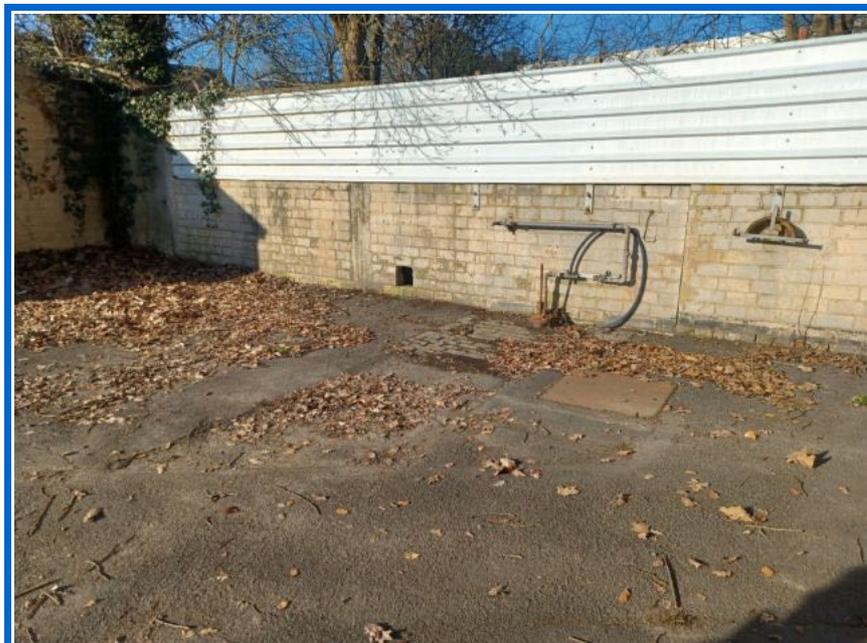
Abbildung 8: ehemaliger Waschplatz im Bereich des ehemaligen Baubetriebshofs der Stadt Stadtallendorf in der Niederrheinischen Straße (Blickrichtung Südwest), Bereich Bohransatzpunkte BS 4-BS 6 (Quelle: Ortsbegehung b<sup>4</sup>c mit Herrn Henkel am 03.03.2022)

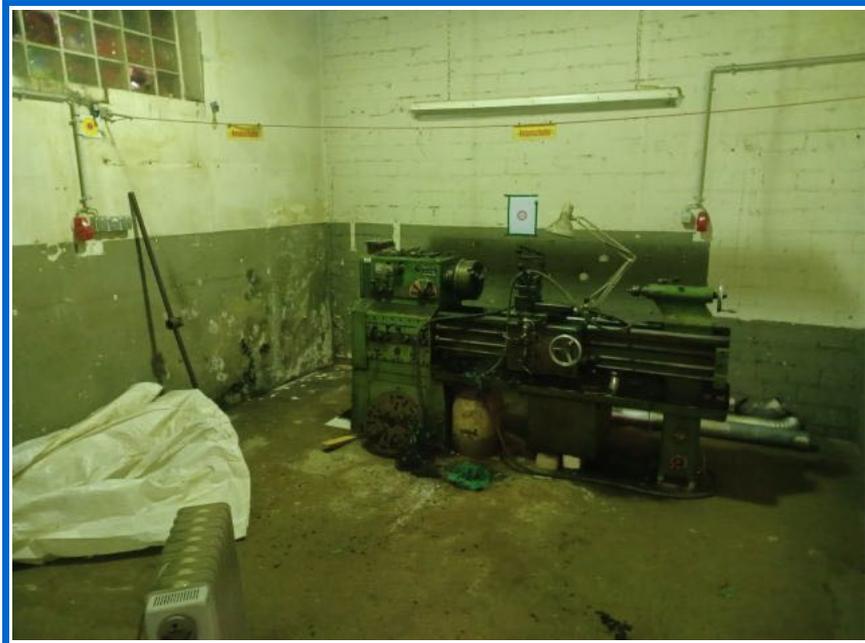
Abbildung 9: ehemalige Schlosserei im zentralen Bereich des Hauptgebäudes I, unterhalb der vorhandenen Drehbank Kontaminationen mit Mineralölkohlenwasserstoffen, Bereich Bohransatzpunkt BS 10 (Blickrichtung Ost) (Quelle: Ortsbegehung b<sup>4</sup>c mit Herrn Henkel am 03.03.2022)

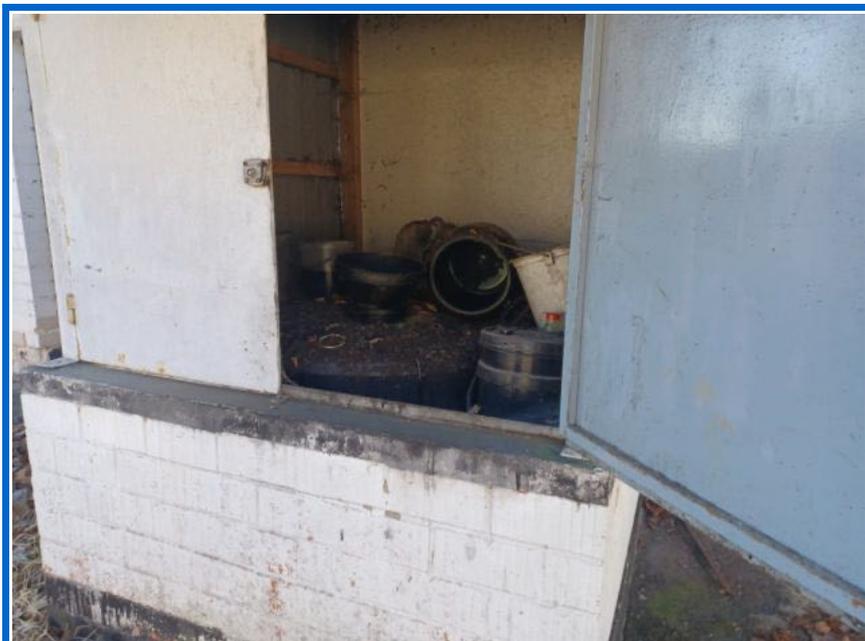
Abbildung 10: (gesonderte Ausweisung im Bereich vorhabenbezogener BPlan Nr. 15 [U21]), ehemaliges Altöllager als nördlicher Anbau des Hauptgebäudes II, mit vorhandenem ca. 1.000 l Sammelbehälter (Metallfass) und Altölrückständen (Blickrichtung Süd), Bereich Bohransatzpunkte BS 1 - BS 3 (Quelle: Ortsbegehung b<sup>4</sup>c mit Herrn Henkel am 03.03.2022)
